## Schedatura degli edifici in zona agricola non più funzionali alla conduzione del fondo

TERZO PIANO DEGLI INTERVENTI

# COMUNE DI MASON VICENTINO (VI)

## PIANO DEGLI INTERVENTI EDIFICI NON PIU' FUNZIONALI ALLA CONDUZIONE DEL FONDO

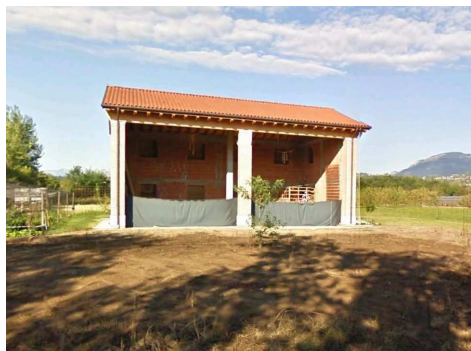
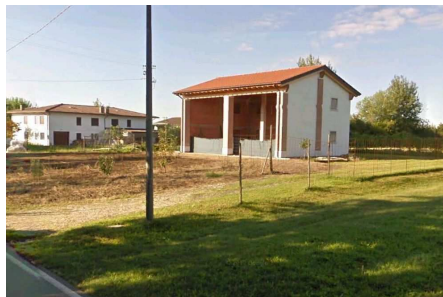
Documentazione fotografica

Edificio posto a 24 metri circa da via Oppio in un contesto parzialmente edificato pur se non incluso in zona di edificazione diffusa. Si articola in un unico piano fuori terra la cui altezza è divisibile su due piani in funzione residenziale.

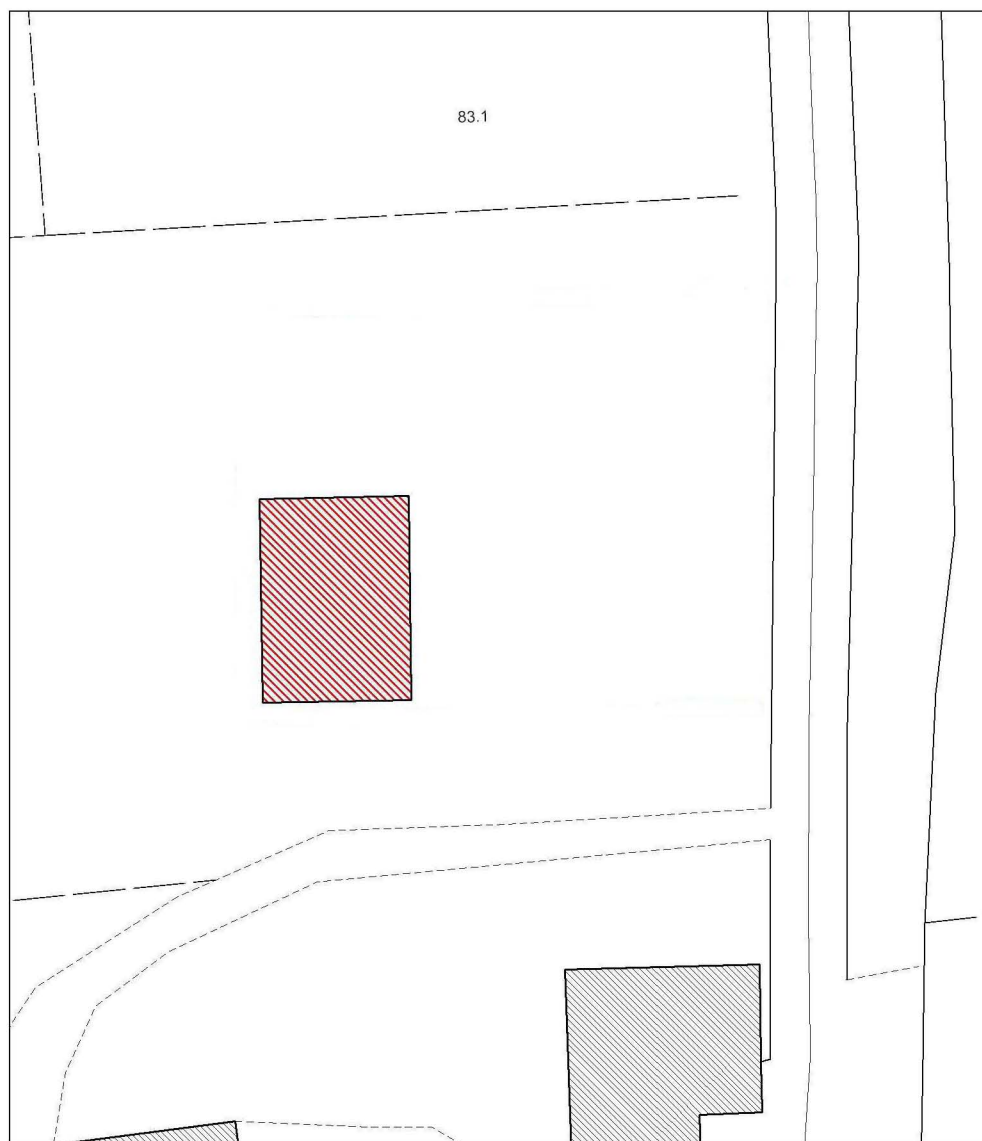
Ambito annesso da trasformare – scala 1:500

edificio oggetto di trasformazione d'uso

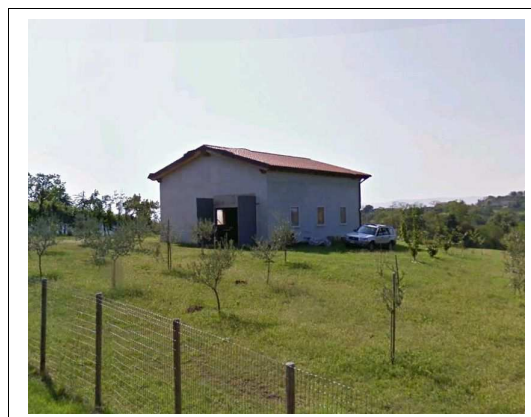
Documentazione fotografica

Edificio posto a 20 metri circa da via Costa, sviluppato su un piano fuori terra con altezza interna sufficiente alla formazione di un soppalco. In un contesto isolato è inserito in un ambito di linea d'orizzonte.

Considerato il contesto ambientale di appartenenza viene preclusa la possibilità di un ampliamento anche ai sensi di normative sovraordinate.

Gli eventuali interventi di ristrutturazione non devono prevedere modifica del sedime e dell'altezza dell'edificio.

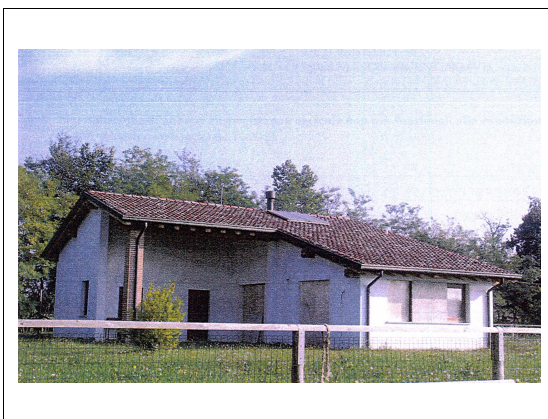
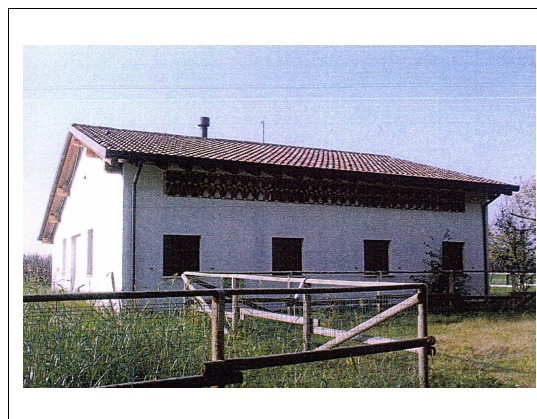
Documentazione fotografica

Edificio posto a 170 metri circa da via Rivarotta, sviluppato su un piano fuori terra con altezza interna sufficiente alla formazione di un soppalco. Inserito in un contesto isolato il suo impatto risulta mitigato dalla vicinanza con filari alberati e siepi

Considerato il contesto ambientale di appartenenza viene preclusa la possibilità di un ampliamento anche ai sensi di normative sovraordinate.

Gli eventuali interventi di ristrutturazione non devono prevedere modifica del sedime e dell'altezza dell'edificio.

Si prescrive il mantenimento di filari alberati e siepi in prossimità dell'edificio.

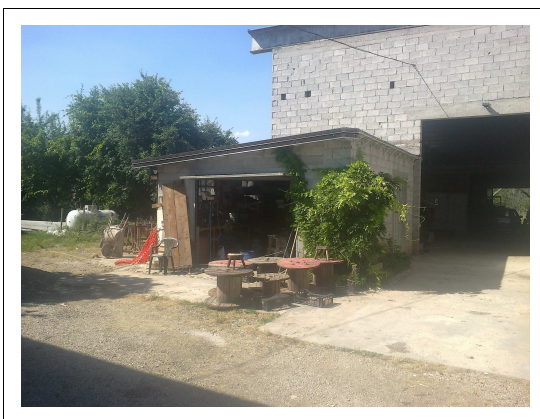
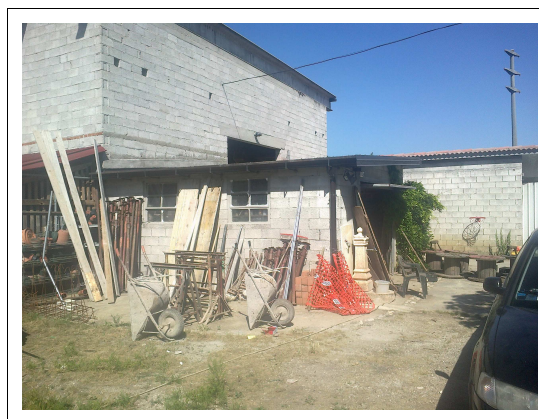
Documentazione fotografica

Edificio realizzato in adiacenza ad una stalla. Inserito in un contesto parzialmente edificato pur se non incluso in zona di edificazione diffusa. Si articola in un unico piano fuori terra con caratteristiche costruttive avulse dal contesto agricolo di appartenenza.
